## UVSOR施設における真空リーク事故について

極端紫外光研究施設 教授 加藤 政博

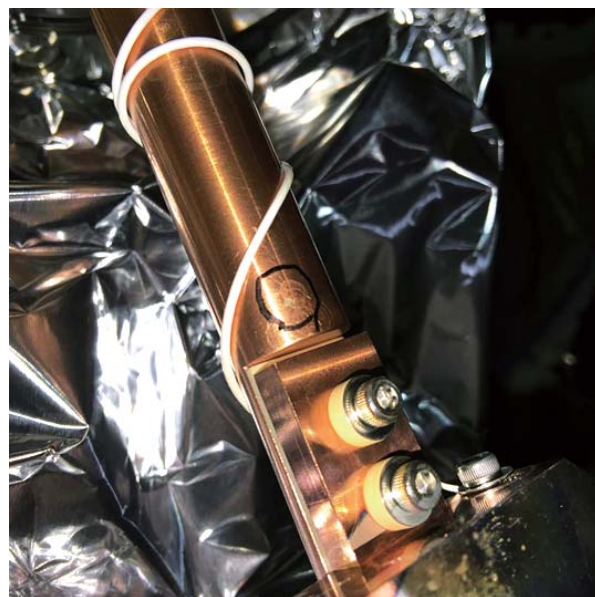
加速器及びその周辺で起きる故障で、超高真空に関わる部分の故障は、単に壊れた装置を交換するだけでなく故障部分に接続している超高真空系全体の真空度回復も必要となるため、復旧に時間を要します。UVSORでは2002年に、加速器からシンクロトロン光を取り出すビームライン最上流部の真空部品を冷却するための冷却水が超高真空中に漏れだす、という真空リーク事故がありました。これは、銅製の部品の内部に設けられた冷却水チャンネルの壁がおよそ20年間の使用で少しずつ摩耗し遂にはピンホールが生じて冷却水が真空側へ漏れ出したものでした。このときに同様な事故の発生が想定される部品を全て交換しましたが、その後、15年を経て、再びビームライン最上流部の部品で同様な故障が発生し、共同利用をおよそ1か月にわたって中止することとなりました。利用者の皆様方にはご迷惑をおかけいたしました。銅製の部品の中にくりぬかれたチャンネルの摩耗の進行は外から観察することが不可能

図1 冷却水漏れが起きた真空部品。黒マジックで囲んである部分にピンホールが生じた。円筒形の銅パイプ内部に冷却水チャンネルが通っている。

であるため、こういった故障の発生の予測は難しいのですが、上記2回の故障が部品使用開始から15年ほどで発生していることから、今後は10年以上継続して使用された同種の部品については、リークが発生する前に交換することで、真空事故に結び付くことを防ぐという方針で対処していきたいと考えております。
