明大寺地区ヘリウム液化機の 休止と再開

技術課 浅田 瑞枝

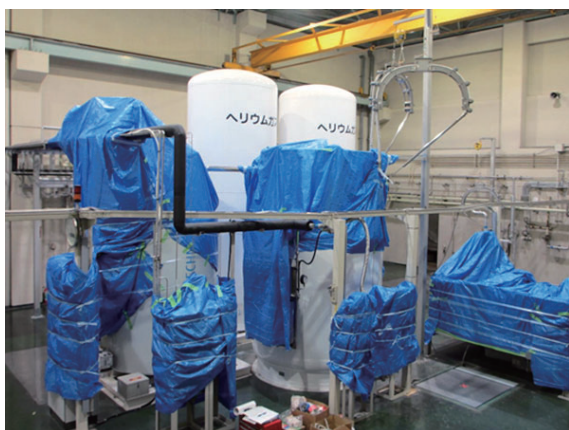
図1 工事準備中の液化機と周辺機器。

液化機のある部屋は壁面を取り払う工事となるので、粉塵除けのために液化機と周辺機器をブルーシートで覆いまし

た（図1）。また、液体ヘリウム貯槽（容量4,000L）は完全に空にして常温に戻し、外部から空気が侵入しないように大気圧よりやや加圧した状態で配管を閉じました。ヘリウムガス回収設備（ガスホルダー、長尺カードル、回収圧縮機）の周辺は大がかりな工事はありませんでしたが、棟全体が停電するため、向かいにあるエネルギーセンターから仮設電線を引いて圧縮機の電源を確保しました。

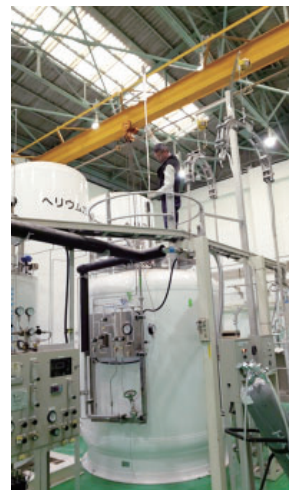
図5 貯槽のトランスファーチューブ。
液が溜まった後でもう一度抜いて取り付けた。

ましたが、ようやく130Lほど液体が貯まったところで液化運転を開始しました。貯槽から液を取り出すトランスファーチューブには、逆流による圧力振動を軽減するための逆止弁が取り付けられているので、逆トランスファーの際に一度貯槽から抜いて逆止弁を外しました(図5)。
